## Interpellanza 91/2026

## Platani scuole Nord – Interventi marzo 2026

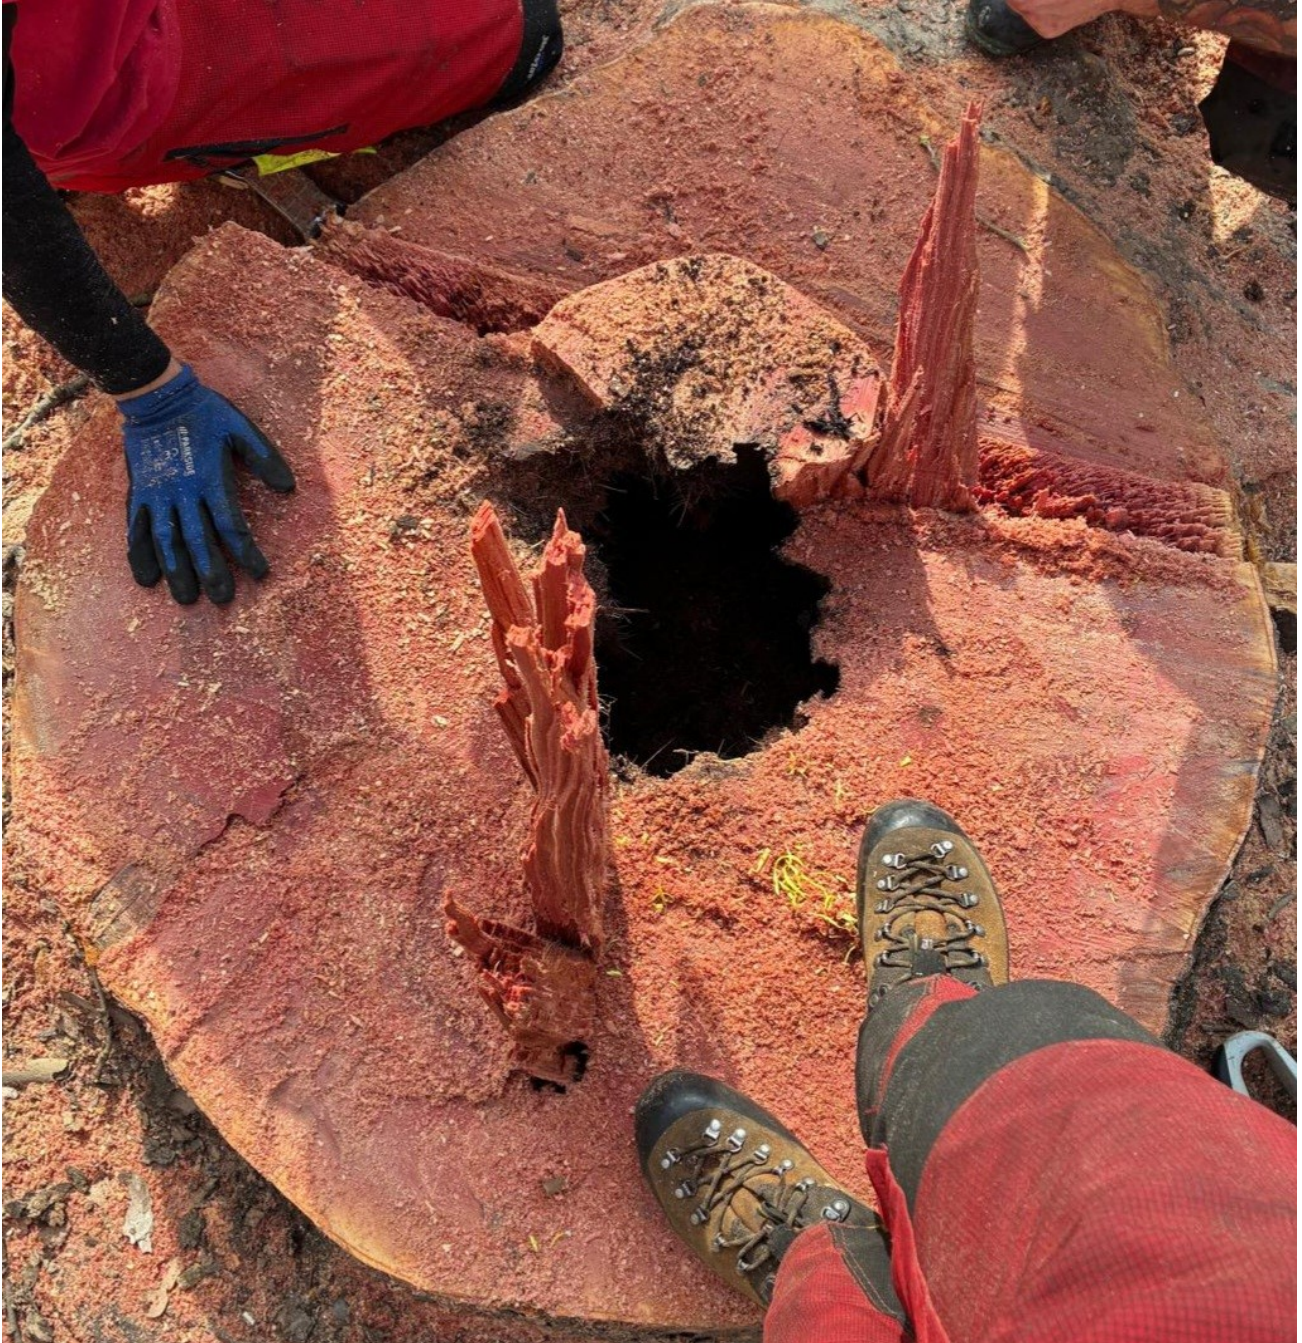
Qui di seguito si vede che alla base del tronco (in mezzo) il legno è marcito e si è formato un buco, il quale ha un influsso negativo sull'apparato radicale e allo stesso tempo compromette la stabilità dell'albero.

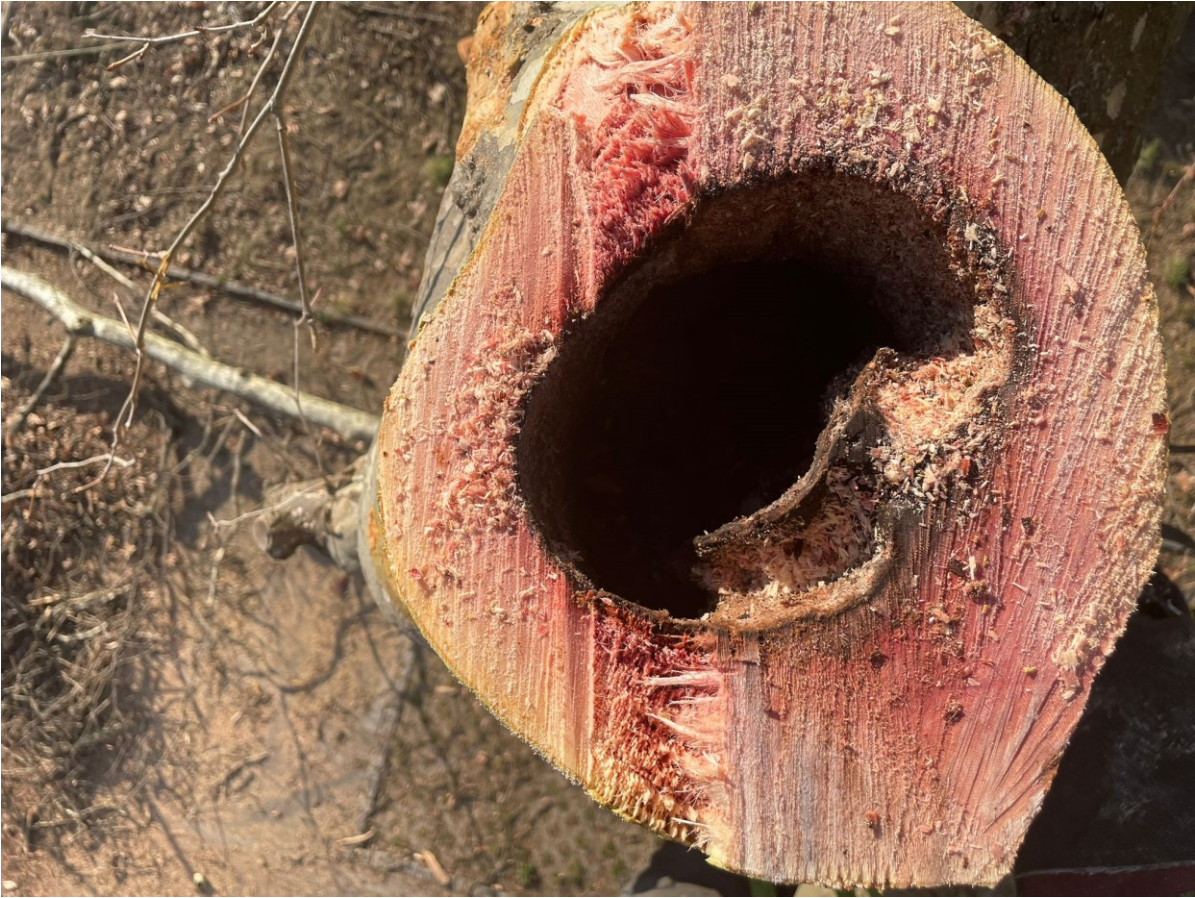
Ramo di circa 35 cm di diametro, "vuoto all'interno" e situato ad un'altezza di circa 15 m

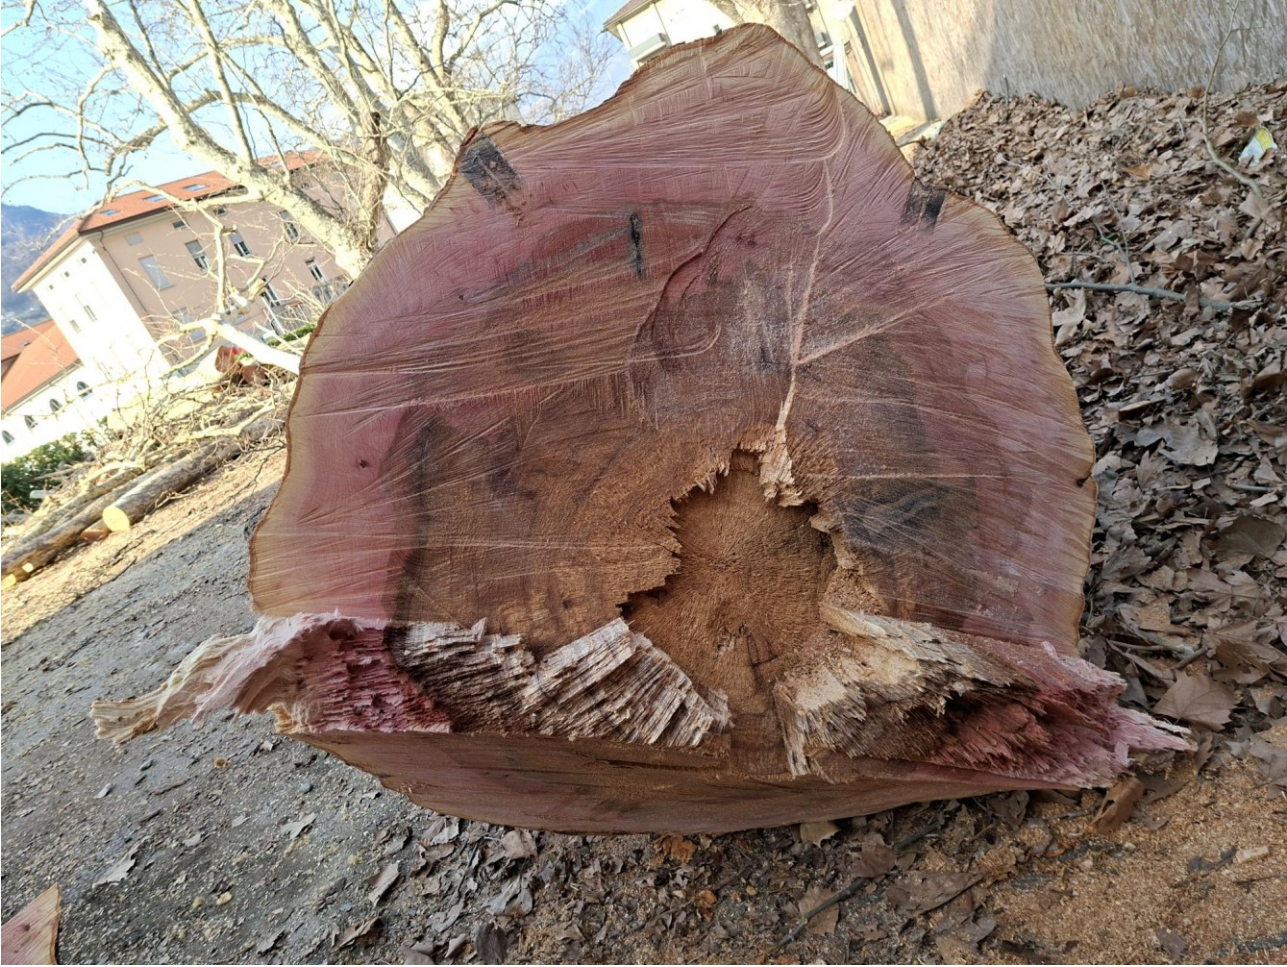
Tronco di platano dove si notano sintomi di marcescenza:
