INTERPELLANZA

Quartiere Via Ripari Tondi : sicurezza stradale non garantita

Perizia dell'Istituto RASS SA

**Analisi del grado di sicurezza offerta dall'infrastruttura
stradale Via Ripari Tondi**

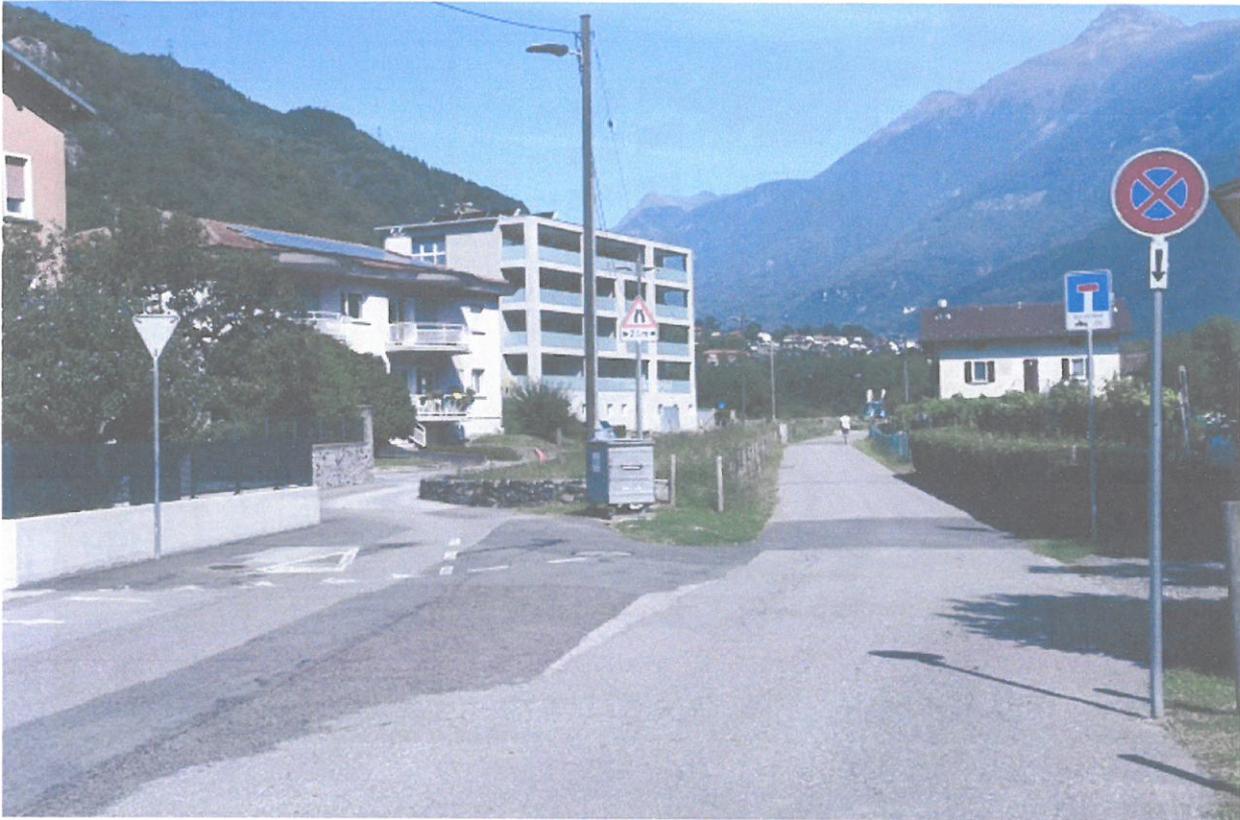
Foto no. 1

- Il tratto di strada in questione ha una larghezza di 2,5 metri ed è percorso in ambo i sensi da veicoli a motore pedoni e ciclisti.
- Il camion adibito alla nettezza urbana non riesce a transitare nel tratto specifico.
- I nuovi modelli di veicoli leggeri sono sempre più grandi, molti di essi raggiungono i due metri di larghezza senza considerare la sporgenza degli specchi retrovisori laterali.
- All'imbocco della via Ripari Tondi il percorso mostra una doppia curva a "esse" molto stretta.
- La strada è percorsa da numerosi allievi delle scuole medie sia come traffico pedonale sia ciclistico.

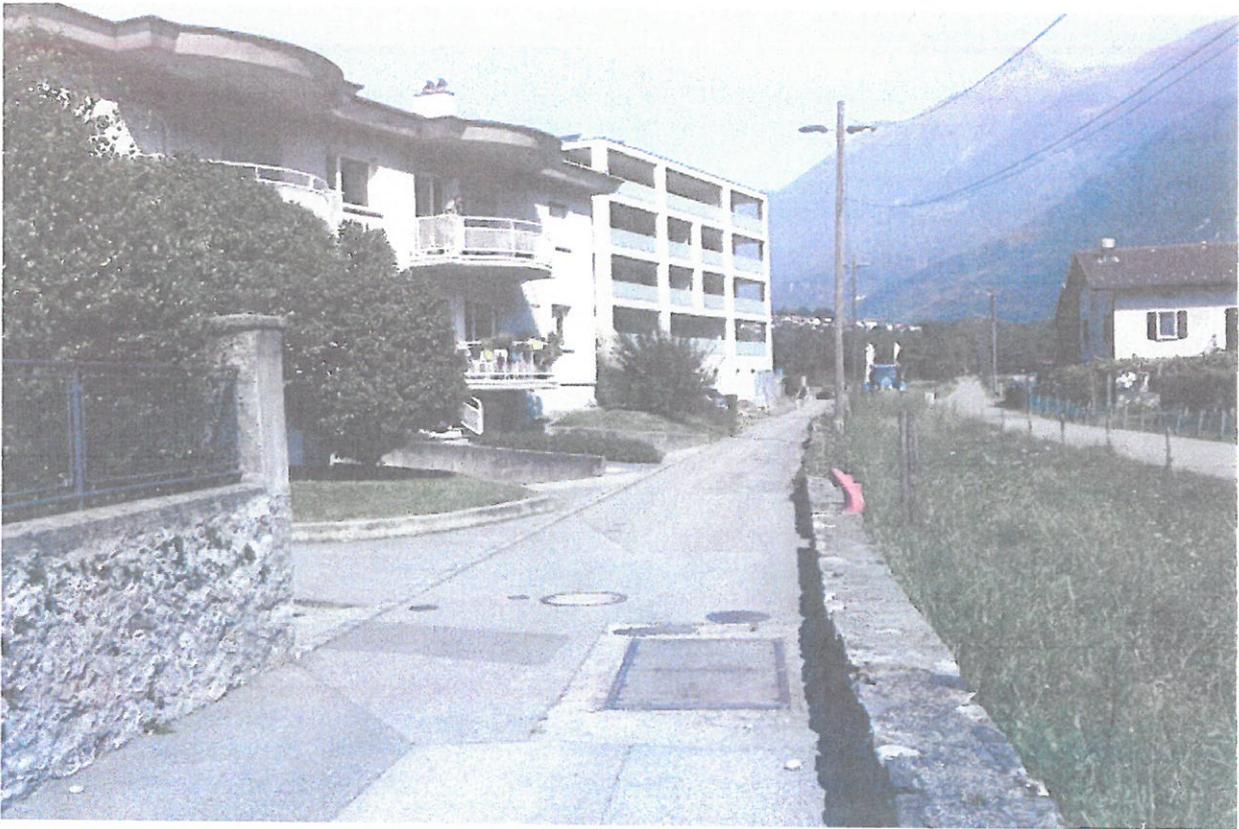
Foto no. 2

- Sul tratto in questione non vi sono piazzuole pubbliche adatte allo scambio di veicoli e tantomeno tra automobili e ciclisti, per cui gli utenti devono forzatamente utilizzare il suolo privato.

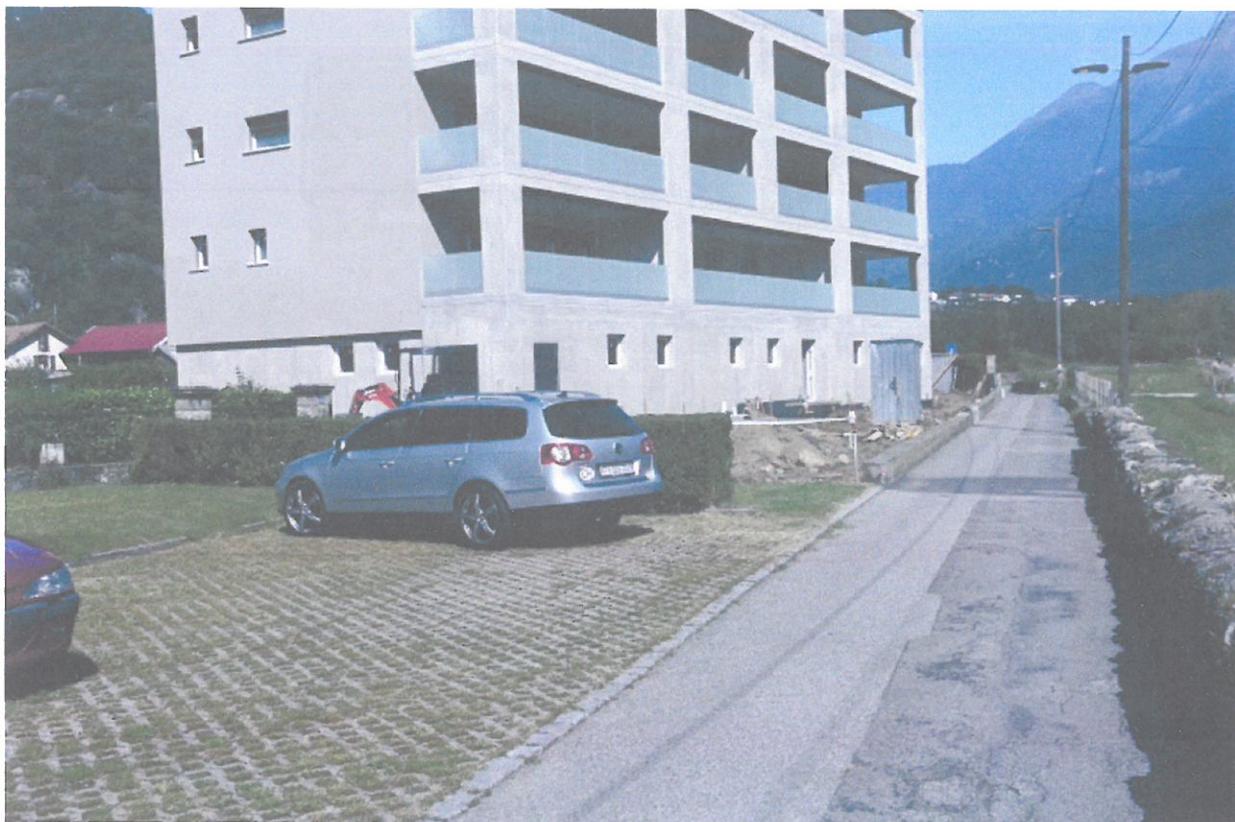
Foto no. 3

Attualmente è in fase di rifinitura una palazzina di 9 appartamenti, e la zona interessata è in espansione per cui il traffico veicolare e pedonale sarà in aumento.

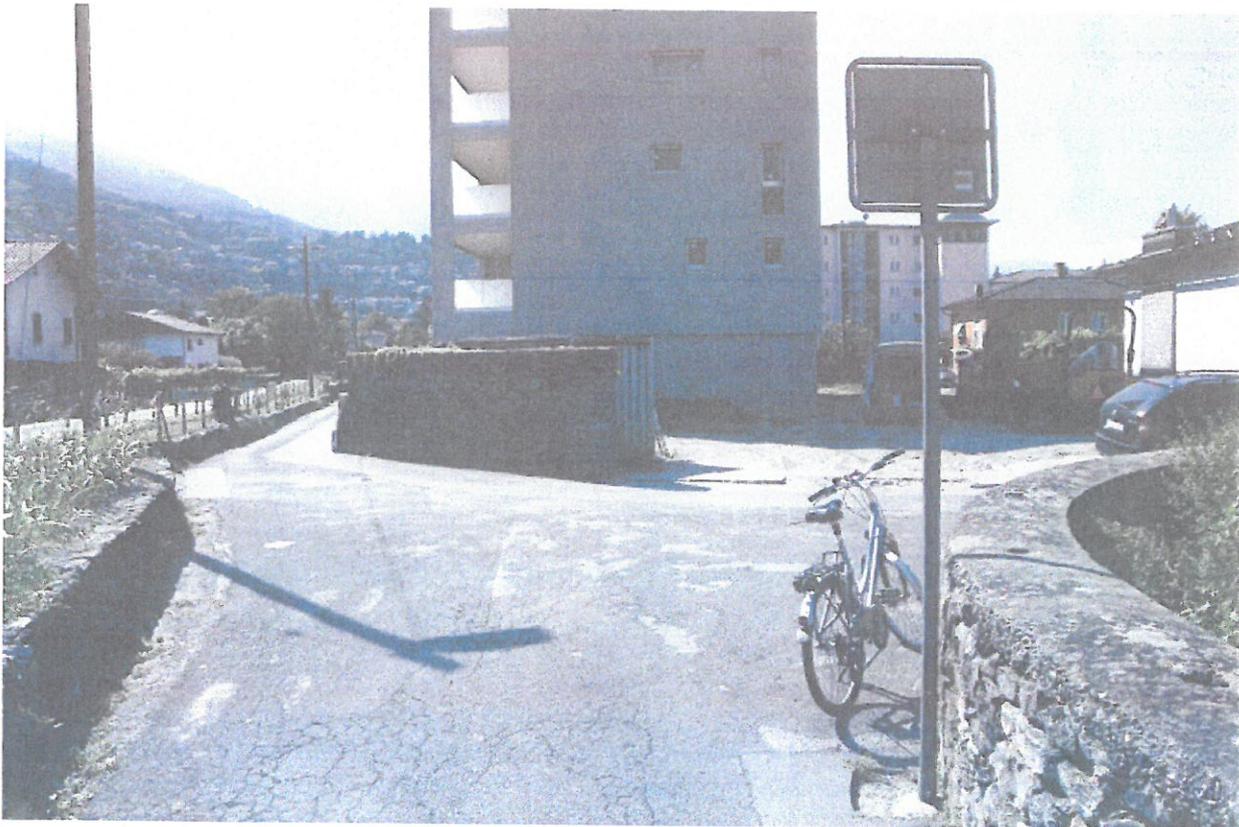
Foto no. 4

- La retromarcia veicolare è resa difficoltosa e pericolosa dalla larghezza esigua della strada, dal suo tracciato e dalla mancanza di visuale.
