Spazio riservato alle acque (SRA) per il quartiere di Bellinzona

Relazione tecnica

Committente Comune di Bellinzona
Data 18.10.2024
Incarico 2823

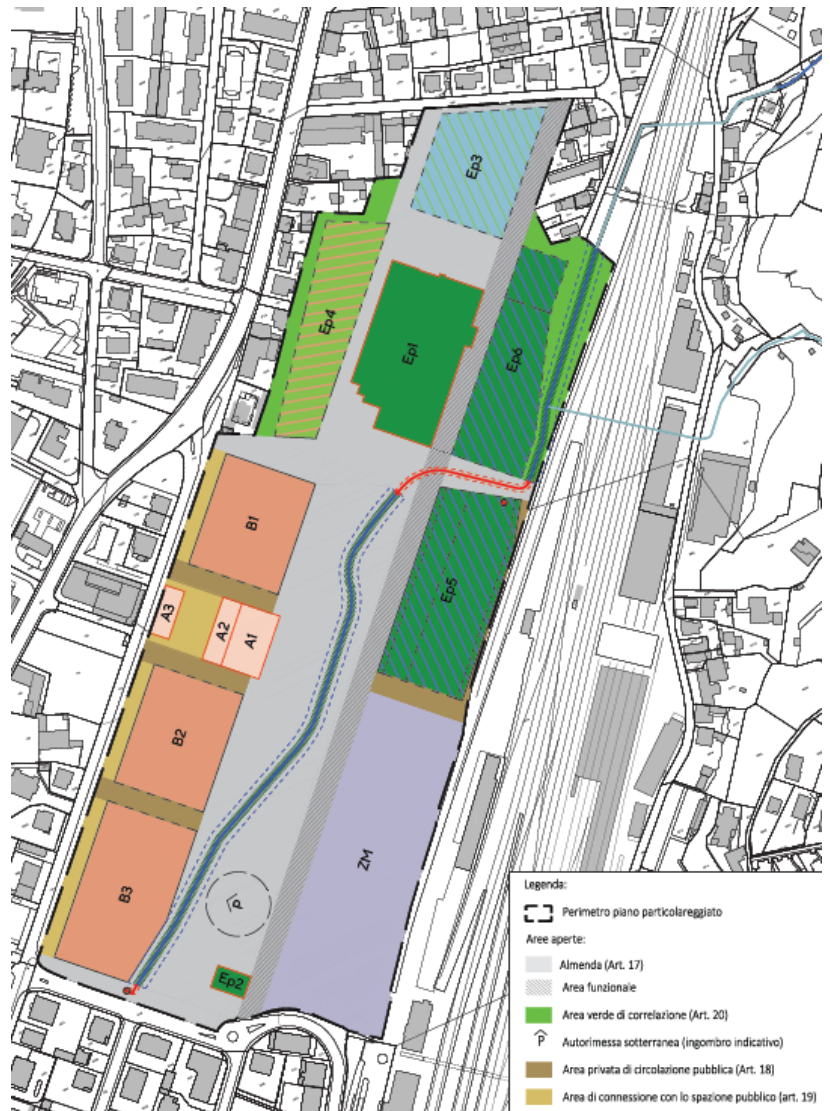
Fig. 5 Estratto del Nuovo Quartiere Officine con il nuovo tracciato del riale Riganella.

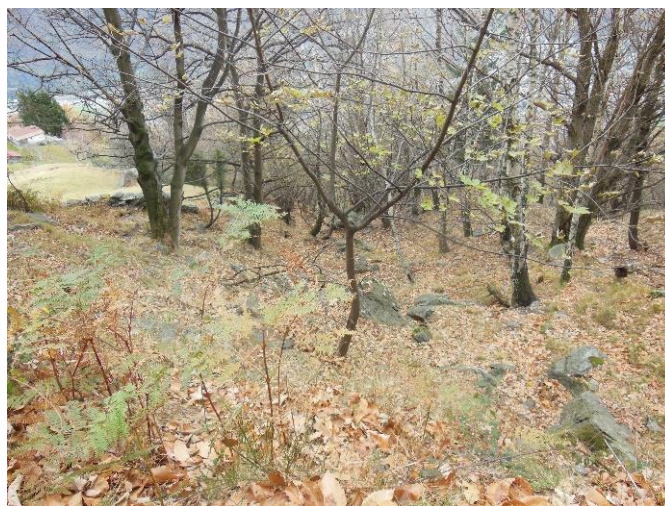
Fig. 6 A sinistra estratto planimetrico in zona "Pian d'Agro", con evidenziato in rosso il tratto che ricade in zona agricola (PR). A destra foto del tratto in questione (da monte verso valle), nella quale si nota un inselvaticamento della superficie (avanzamento del bosco).

Si mette in evidenza il fatto che nel caso dei tratti ricadenti in area agricola, specialmente nel caso delle zone agricole di montagna (al di sotto del limite di estivazione), non sempre si è riscontrata una corrispondenza tra la destinazione d'uso teorica prevista dal PR (zona agricola) e quella effettiva rilevata in sede di sopralluogo (bosco). A titolo di esempio si riporta il caso di un tratto del riale Righetti, in zona *Pian d'Agro* (Fig. 6). In situazioni di questo tipo, non essendoci alcun dato ufficiale sull'eventuale aggiornamento del limite forestale, si è optato per il mantenimento della definizione dello SRA.

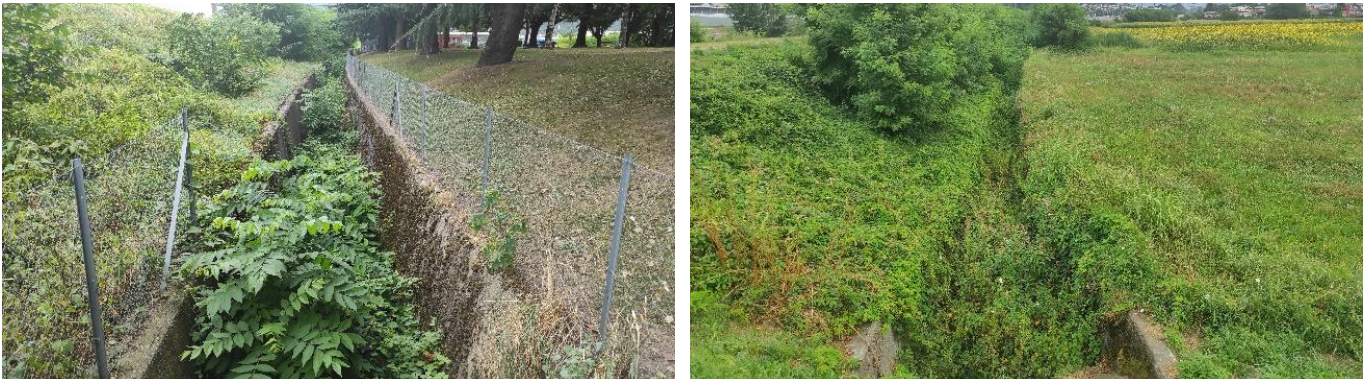
Fig. 8 Stato del canale a monte delle piscine (segmento SALEGGI_04). A sinistra foto scattata in corrispondenza della casa anziani Greina (parcella 450 RFD di Bellinzona). A destra foto scattata all'altezza della piazza di giro su Viale Giuseppe Motta (parcella 598 RFD di Bellinzona).

Per quanto riguarda il segmento SALEGGI_04, a monte delle piscine comunali, in corrispondenza delle quali si trova la confluenza con il riale Riganello, non si rileva la presenza di altre immissioni di corsi d'acqua di versante; il canale serve principalmente per la raccolta e l'evacuazione delle acque meteoriche dai fondi (Fig. 9). Lo conferma anche la vegetazione, anche legnosa, presente all'interno del canale che mostra come non ci sia un alveo riconoscibile e un deflusso regolare e tale da attribuire il tratto ad un corso d'acqua (Fig. 8).

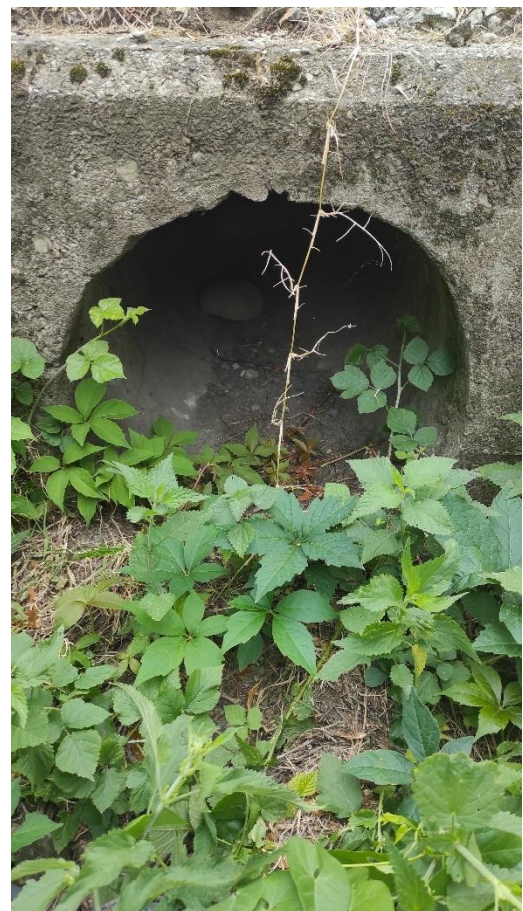
Fig. 10 Estratto della planimetria di riferimento del PGS di Bellinzona per il tratto SALEGGI_05 e foto dell'uscita del tubo in corrispondenza del gattile di Prato Carasso (parcella 393 RFD di Bellinzona).

Il tratto SALEGGI_05 risulta intubato. Nel PGS comunale non risulta tuttavia alcun tracciato (Fig. 10). Da comunicazione scritta di AMB (G. Grossi) e dell'ufficio consulente (Ruprecht Ingegneria, R. Brenni), il tubo sembra essere un vecchio tracciato dismesso o parzialmente dismesso che raccoglie le acque meteoriche dei fondi adiacenti e le acque di troppo pieno di una fossa settica a monte. Esso non viene dunque valutato nell'ambito del presente studio.

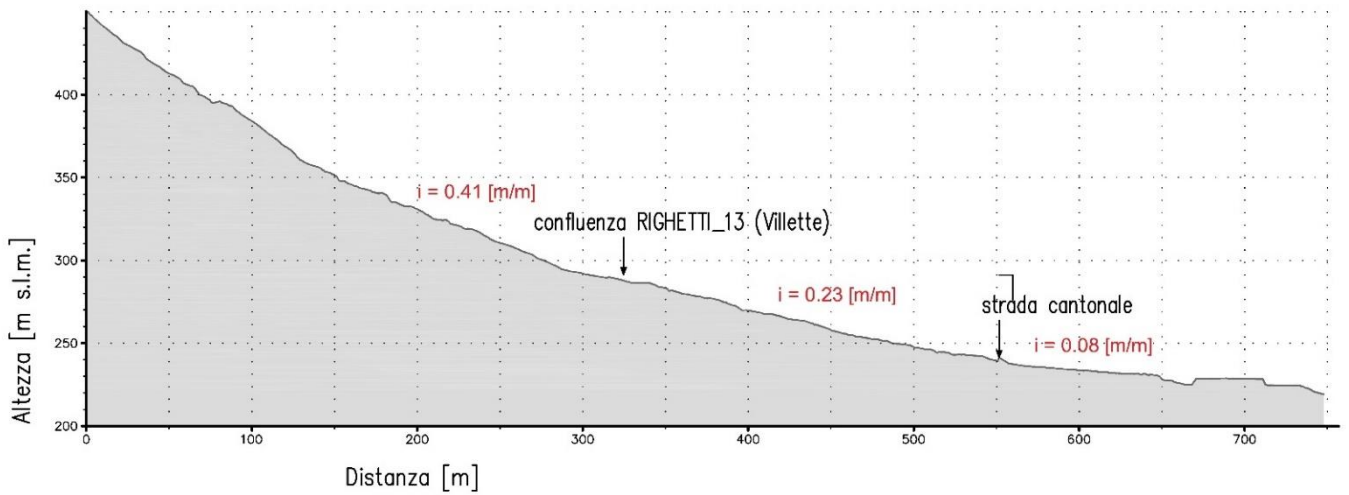
Fig. 20 Profilo longitudinale del riale Righetti con indicazione delle pendenze e dei tratti del rilievo ecomorfologico.

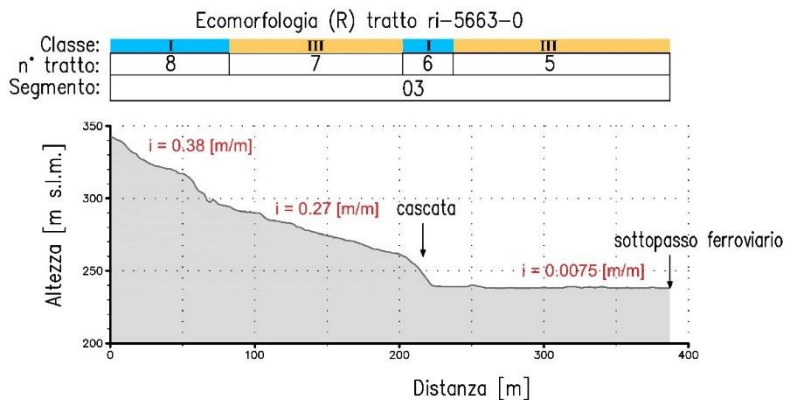
Fig.21 Profilo longitudinale del riale Vallone-Varesca con indicazione delle pendenze e dei tratti del rilievo ecomorfologico.

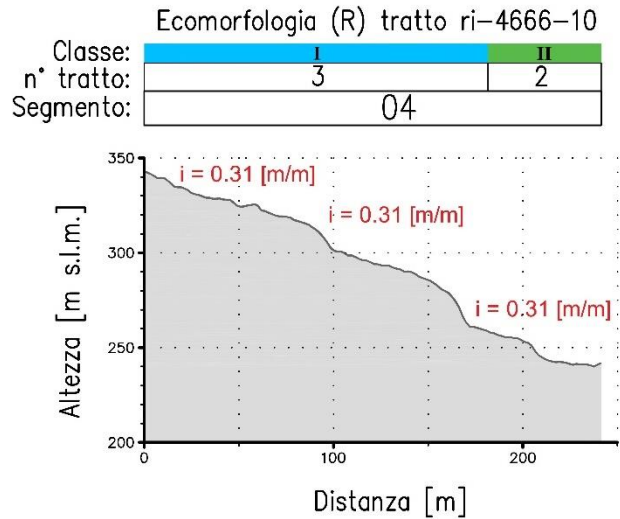
Fig. 22 Profilo longitudinale del riale Riganella con indicazione delle pendenze e dei tratti del rilievo ecomorfologico.

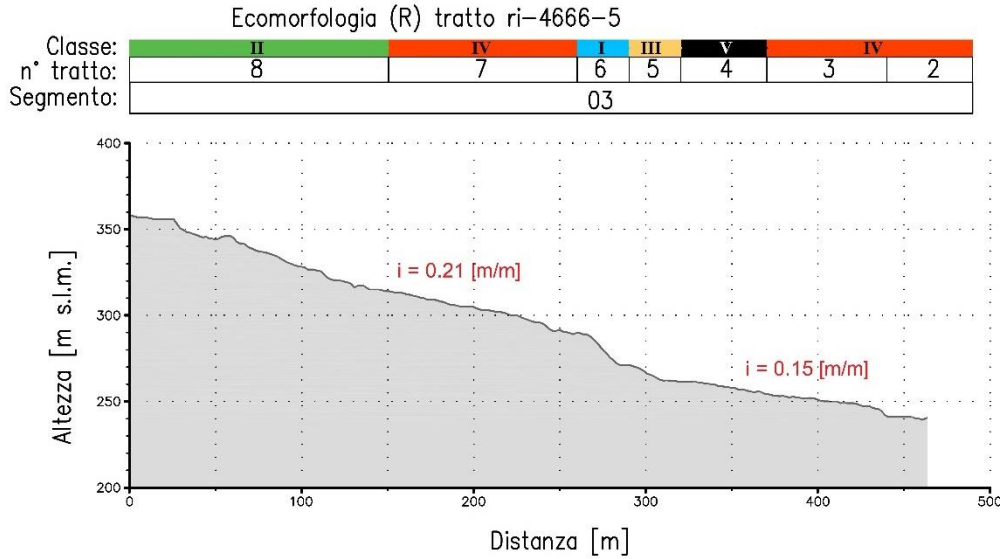
Fig. 23 Profilo longitudinale del riale Boné con indicazione delle pendenze e dei tratti del rilievo ecomorfologico.

Il segmento 03 è caratterizzato da una parte di monte che attraversa aree agricole, di fatto occupate da bosco (Foto da Bo_3.1 a Bo_3.6) e una parte di valle in zona edificata (da Foto Bo_3.7 a Bo_3.15). L'asta nel suo complesso presenta un profilo con pendenza costante, pari a ca. 0.2 [m-m], della quale sono disponibili i dati relativi all'ecomorfologia, che sono stati verificati in sito. Per il calcolo della LnFA complessiva è stata condotta una media ponderata alle lunghezze dei valori così ottenuti per i singoli tratti (dettaglio in Allegato 5).

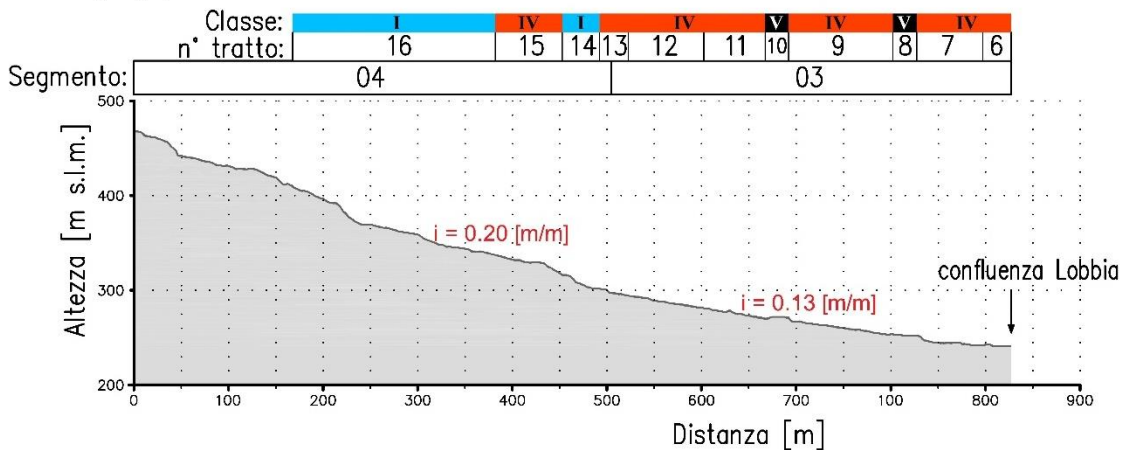
Fig. 24 Profilo longitudinale del riale Darese con indicazione delle pendenze e dei tratti del rilievo ecomorfologico.

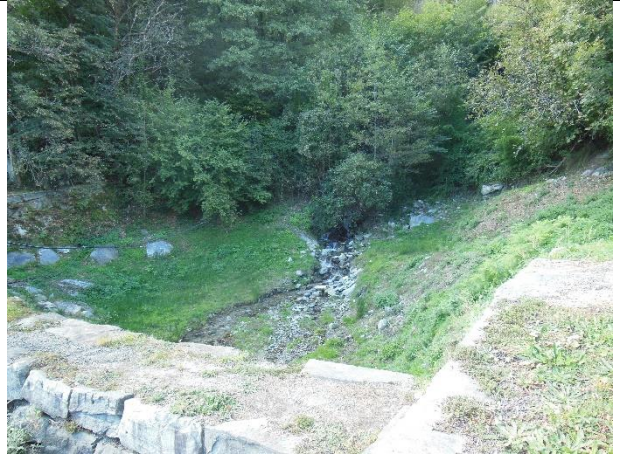
Ri_2.1 (da valle verso monte) – RIGHETTI_02 (camera di ritenuta a monte della briglia in blocchi)
